# Zur Vollendung der Innenrestaurierung der Pfarrkirche von Salgesch

Renaud BUCHER

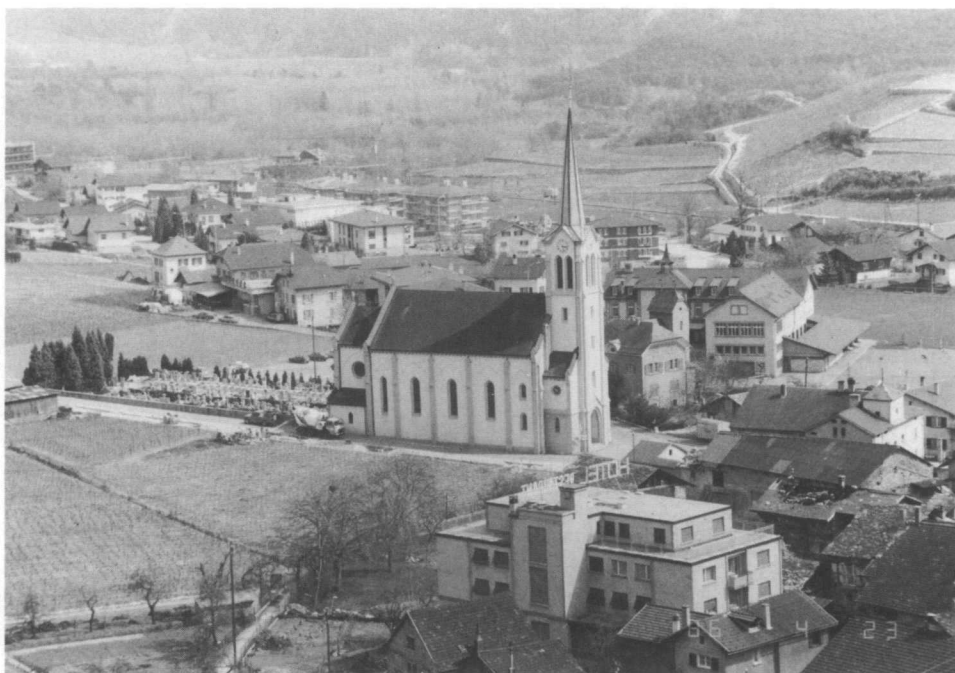
Abb. 1. — Salgesch, Ansicht der Pfarrkirche von Nordwesten. Zustand 1986

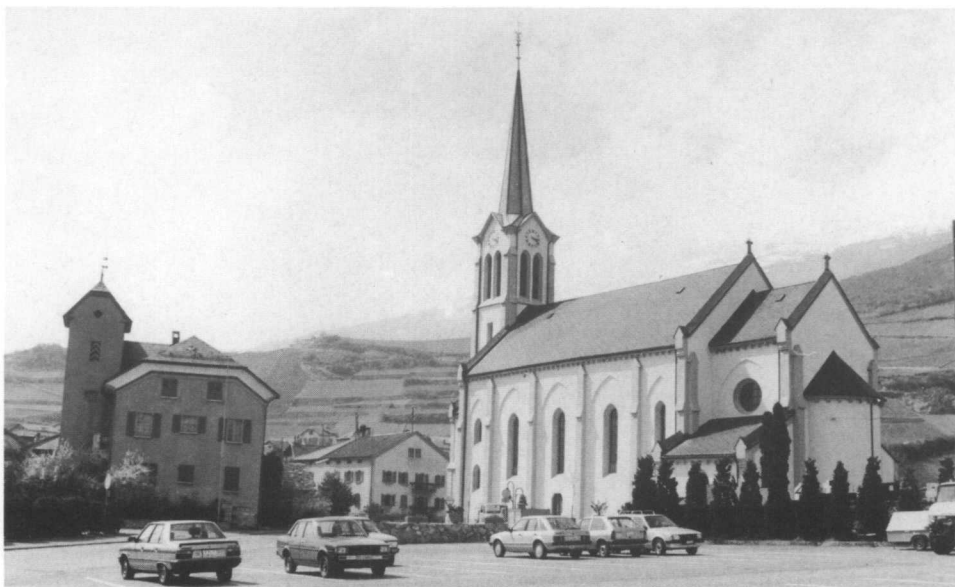
Abb. 2. — Salgesch, Ansicht von Pfarrkirche und Pfarrhaus von Südosten. Zustand 1986

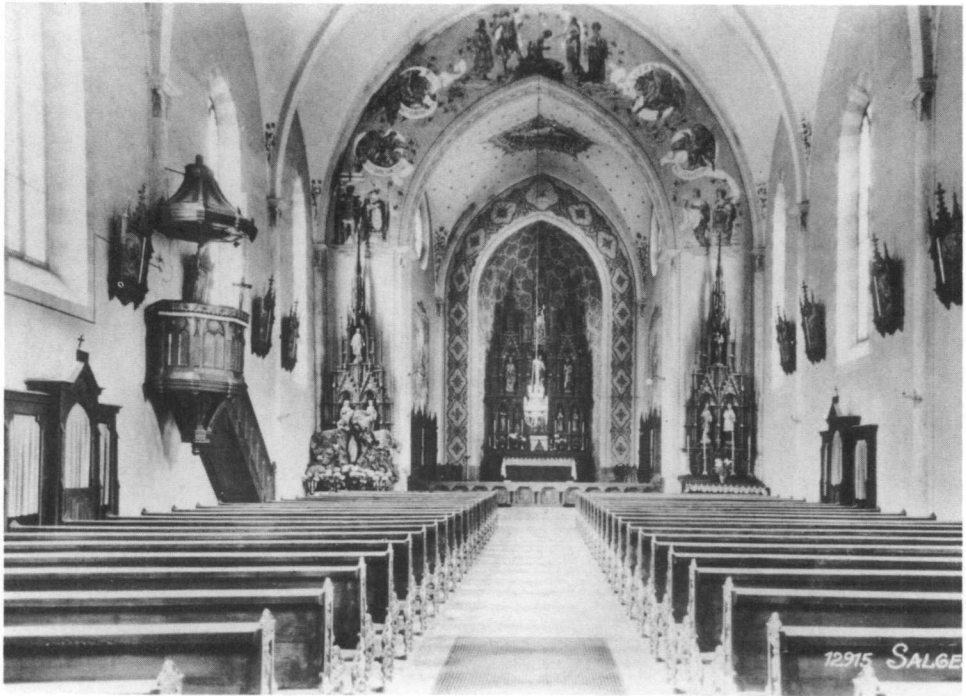
Abb. 3. — Salgesch, Pfarrkirche. Innenansicht von Westen vor dem Erdbeben von 1946

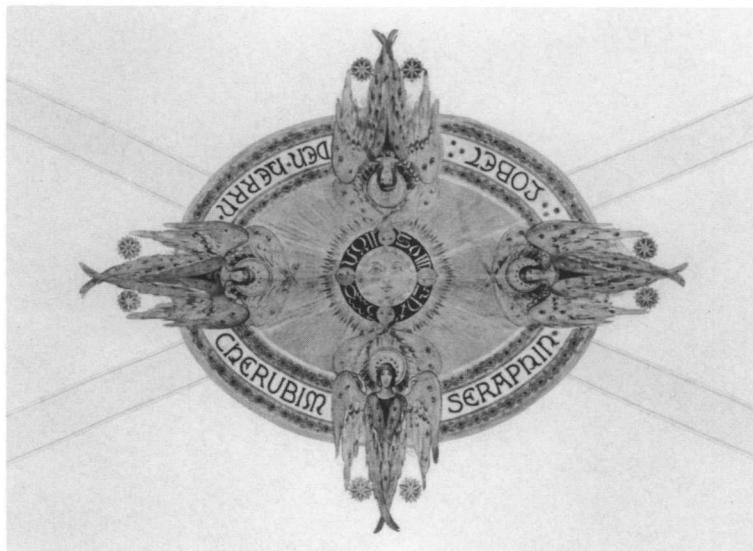
Abb. 4. — Salgesch, Pfarrkirche. Jugendstil-Medaillon von Otto Haberer im Gewölbe des Schiffs nach der Restaurierung

Entscheidenstes Element in bezug auf die Wirkung des Innenraums stellte ohne Zweifel die Restaurierung der Malereien dar. Dabei ist zu betonen, dass der Entschluss zur Freilegung und Wiederherstellung der Haberer-Malereien, namentlich der Damaszierung an Chorbogen und Apsis, in ihrer betonten Farbigkeit und starken ornamentalen Wirkung durchaus nicht als selbstverständlich angesehen werden darf. An dieser Stelle gebührt dem Kirchenrat und der Gemeinde von Salgesch Anerkennung für den mutigen Entscheid, die Erhaltung dieses bedeutenden Zeugen der Malerei um 1920 unterstützt zu haben. Chor und Schiff wiesen stellenweise bis zu drei Übermalungen in der Abfolge Leimfarbe, Dispersionsanstrich, Leimfarbe auf. Nur die Gewölbemedallions sowie die Wandbilder an den Chorbögen waren vor einer Übermalung verschont geblieben und lediglich retuschiert worden. Als besonders gravierend erwiesen sich die Schäden auf den mit Dispersionsfarbe versehenen Flächen, weil die fehlende Luftdurchlässigkeit des Anstrichs zum Versanden von Malschicht und Feinputz geführt hatte. Aufgrund der vorgefundenen Überreste des Originalanstrichs konnte die schlichte ursprüngliche Ausmalung in Mineralfarbe ohne organische Zusätze rekonstruiert oder, wie etwa an den vor Dispersion verschont gebliebenen Kapitellen, freigelegt und restauriert werden<sup>10</sup>. Das gleiche Verfahren gelangte für die Malereien der Haberer-Zeit zur Anwendung. Dabei ergab sich, dass die architektonische Gliederung betonende originale Konturmalerei sich harmonisch mit der stark ornamental konzipierten Ausmalung von 1919/20 verbinden liess. Der Zusammenklang der Werte im Raum blieb gewahrt. Während heute die Ausmalung des Schiffs mit Ausnahme der Gewölbemedallions den Zustand der Bauzeit wiedergibt, ist der Chor samt dem ergänzten Triumphbogengemälde vom Geist der Haberer-Zeit geprägt.

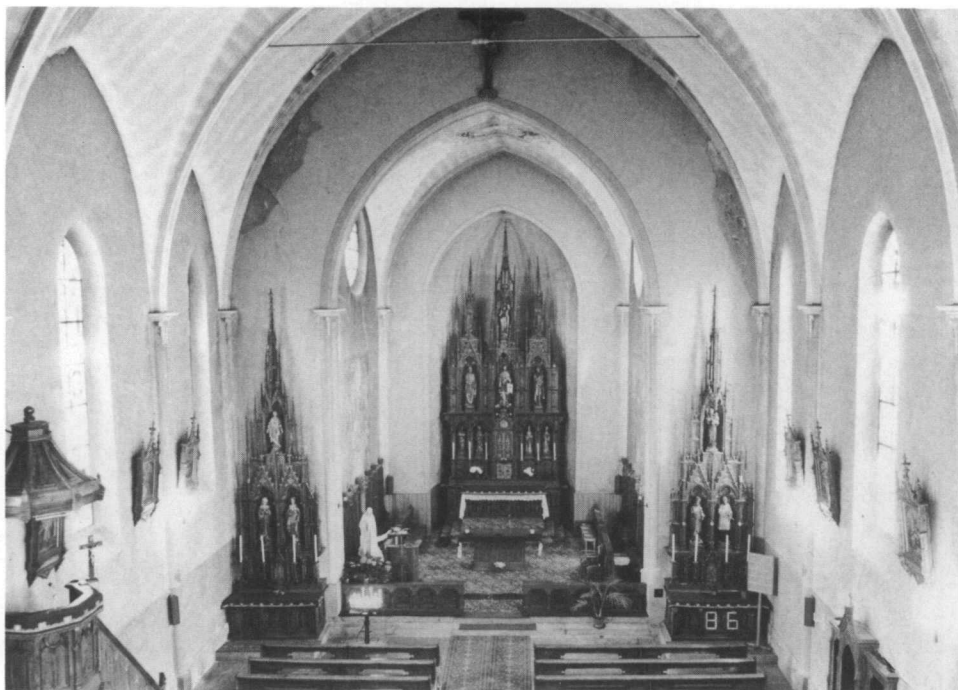
Abb. 5. — Salgesch, Pfarrkirche. Innenansicht von Westen.  
Zustand vor der Restaurierung

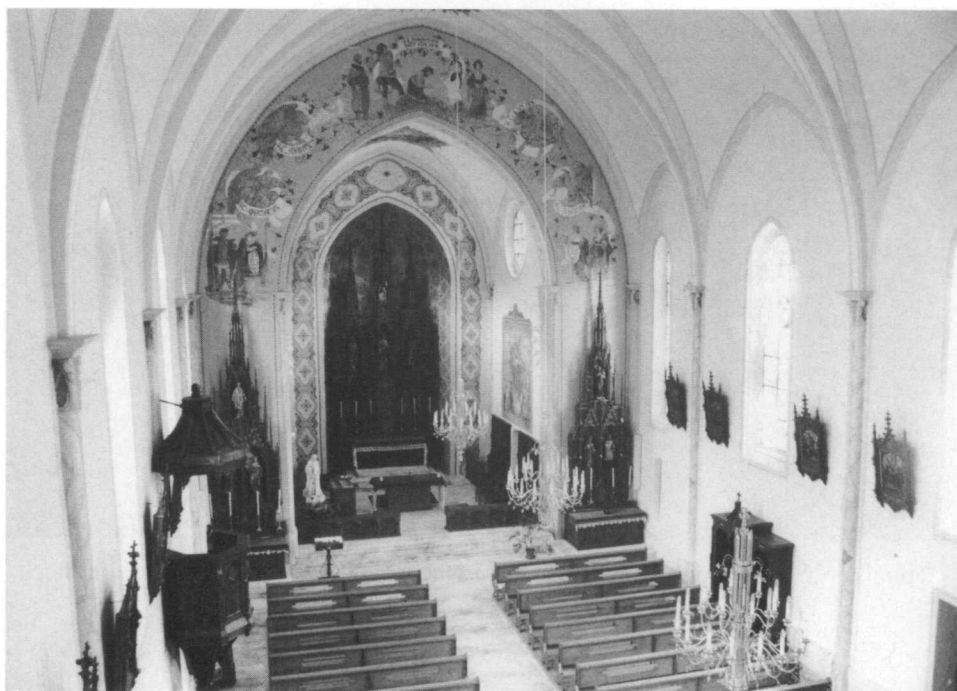
Abb. 6. — Salgesch, Pfarrkirche. Innenansicht von Westen nach der Restaurierung

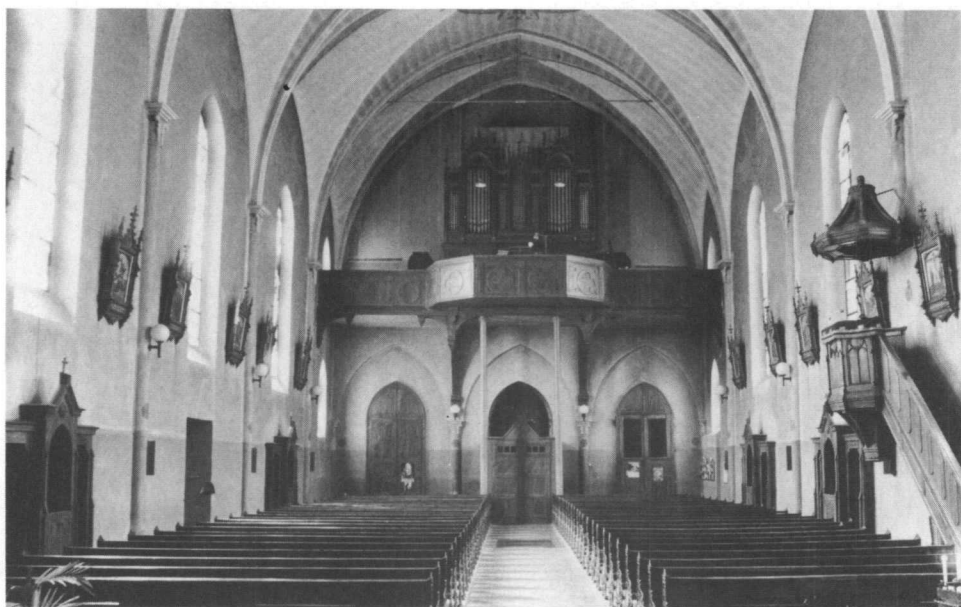
Abb. 7. — Salgesch, Pfarrkirche. Innenansicht von Osten. Zustand vor der Restaurierung

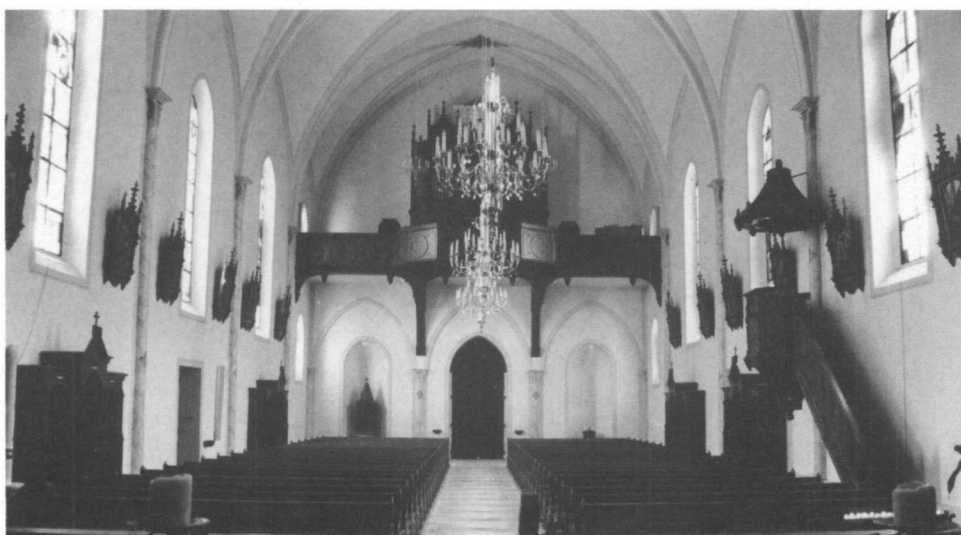
Abb. 8. — Salgesch, Pfarrkirche. Innenansicht von Osten nach der Restaurierung
